VALORIZZAZIONE DEL SITO MINERARIO DI CHAMOUSIRA

Progetto Esecutivo

COMUNE DI BRUSSON

Studio di Compatibilità (ai sensi della DGR 2939/2008)

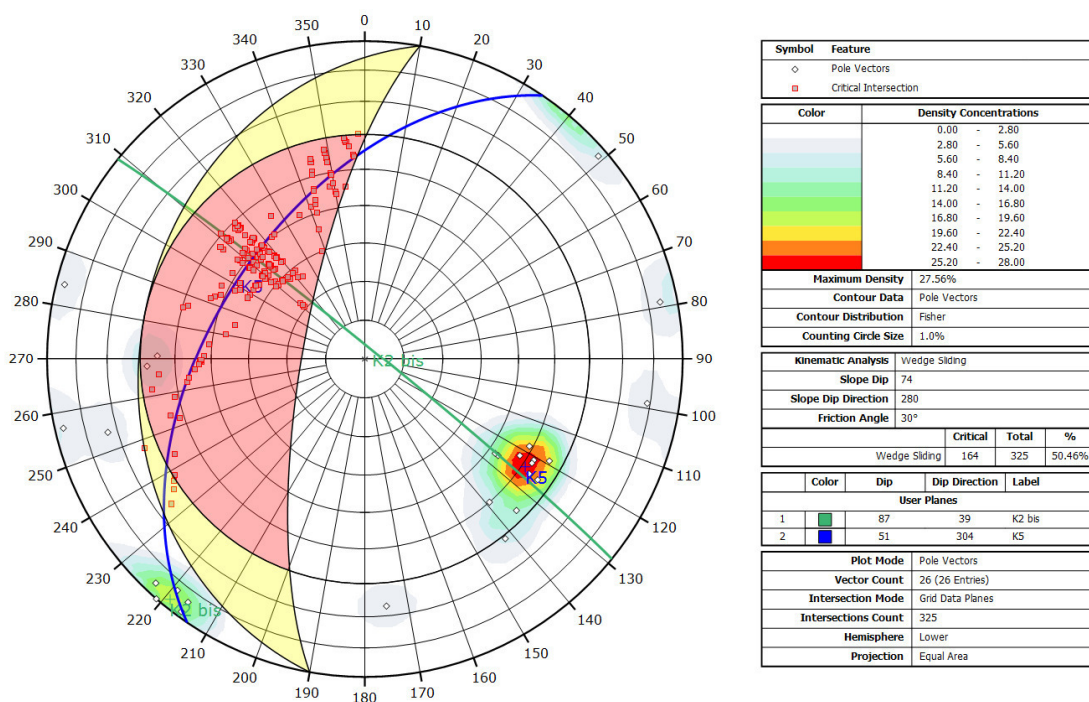
L'analisi geomeccanica del versante, presentata nella relazione geologica, evidenzia la possibilità geometrica dello scivolamento di diedri rocciosi di forma tabulare sul sistema di discontinuità K5, isolati verticalmente dal sistema K2BIS.

Figura 8: Stereogramma dei principali sistemi identificati nel settore 3, vedi relazione geologica.

Il terzo settore è caratterizzato dalla presenza di due famiglie di discontinuità, ove si conferma la presenza della famiglia K5 e la precedente famiglia K2 immerge in verso opposto (K2 87/039), presentandosi praticamente sub verticale. La famiglia K5, in questo settore, isola dei blocchi tabulari di elevata estensione e spessore pari a circa 2 m. **Le evidenze rispetto a tale settore, portano a escludere la probabilità di scivolamento di tale blocco in quanto la discontinuità presenta inconfutabili segni della presenza di ponti di roccia estesi tali da escludere una probabilità di collasso nel medio periodo.**

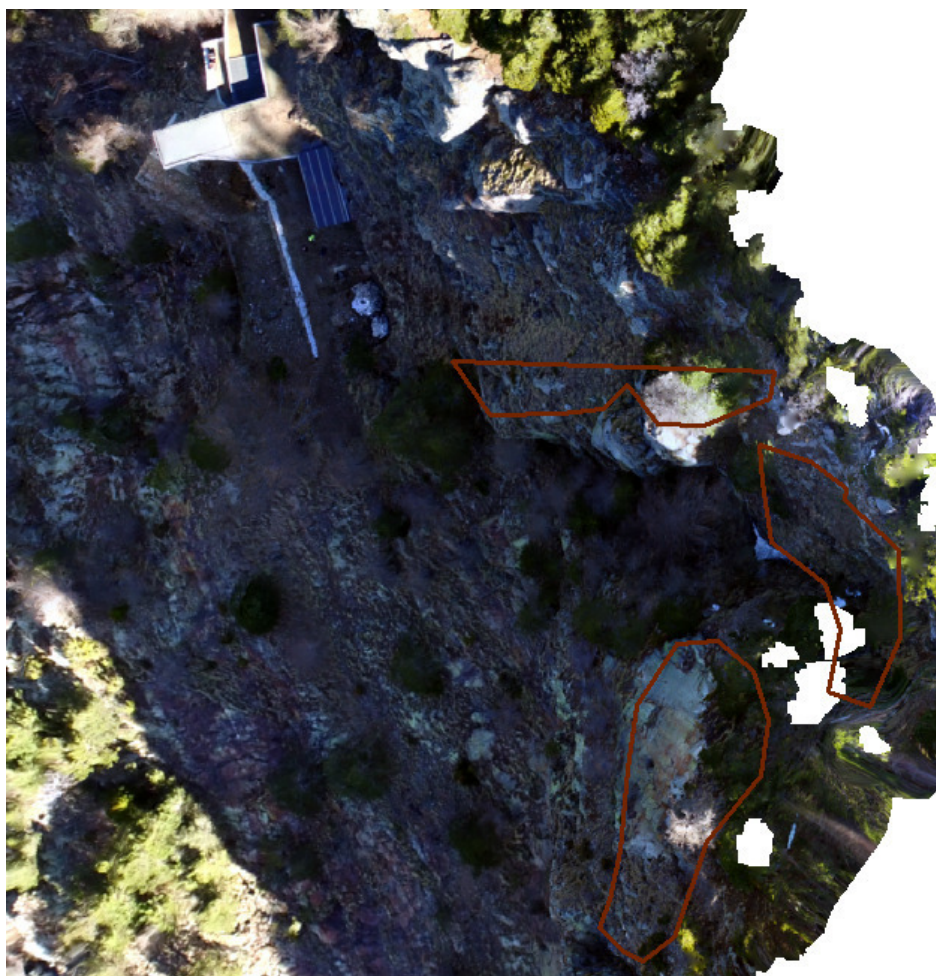
Le aree sorgenti sono tutte quelle, localizzate sul versante a monte del piazzale esistente, non protette dai precedenti interventi di stabilizzazione.

Figura 10: Aree sorgente

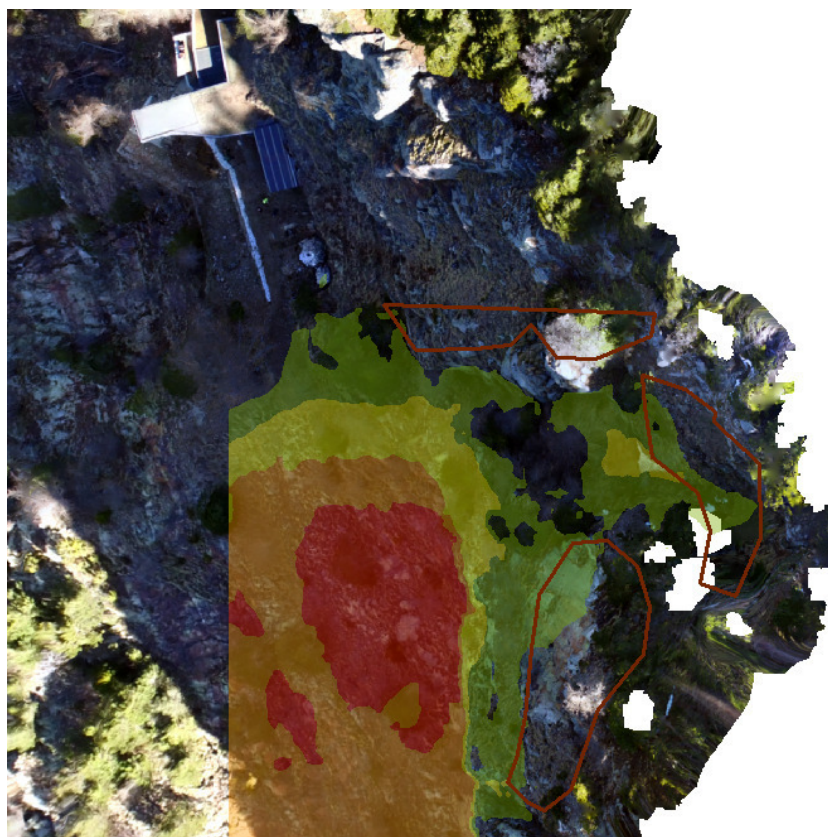
I differenti colori rappresentano in senso crescente dal verde al rosso, la probabilità percentuale di arresto dei blocchi.

La simulazione evidenzia la sostanziale condizione di pericolosità del settore, in assenza di interventi di stabilizzazione.

Figura 11: Probabilità di arresto dei blocchi.

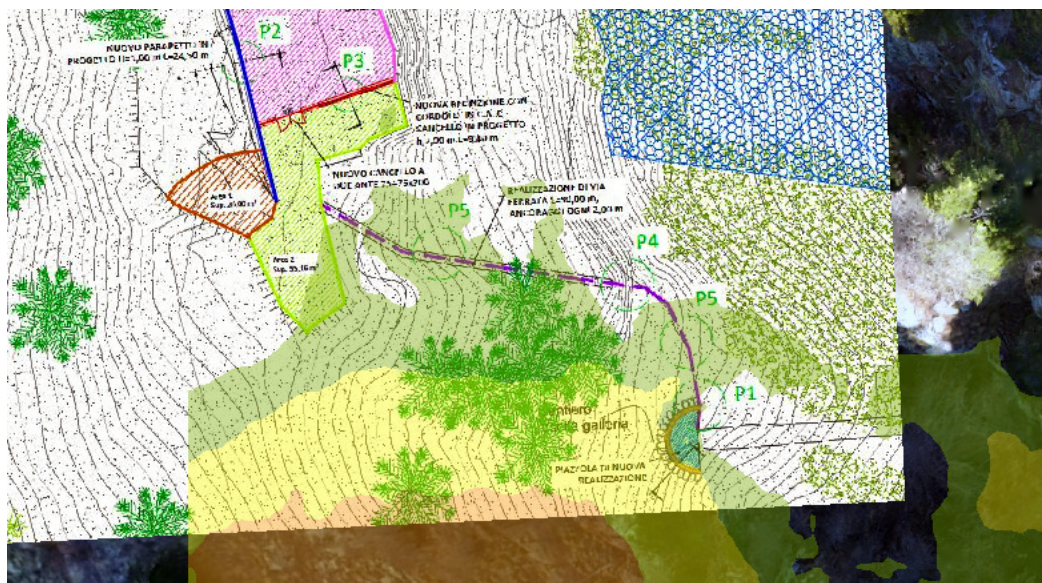
Analizzando la seguente figura, in cui si evidenzia la sovrapposizione tra la numerosità di blocchi interessanti i diversi settori e le opere in progetto, si evince che il percorso della via ferrata è localizzato per la quasi totalità in settori solo marginalmente interessati;

Allo stato attuale vi è comunque una possibilità non trascurabile di crolli e/o rimobilizzazione di blocchi di dimensioni decimetriche (vedi studio Golder Associates relativo agli interventi di consolidazione precedentemente realizzati).

Figura 12: Sovrapposizione dei risultati con le opere in progetto.

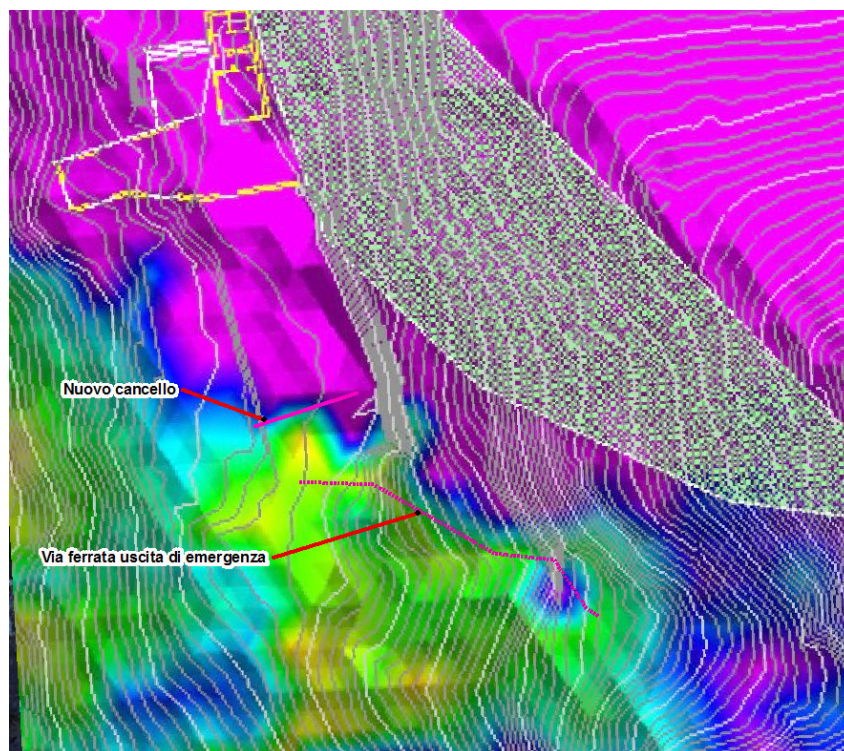
Figura 15: Estratto Simulazione di caduta - Energia cinetica dei blocchi, con sovrapposta la via ferrata.

I risultati delle simulazioni effettuate nel precedente progetto, sono abbastanza in accordo con quelli di cui alla presente, confermando la pericolosità del settore della via ferrata.

Al fine di aumentare ulteriormente le condizioni di sicurezza e nella fattispecie diminuire ulteriormente il rischio, dovranno comunque essere effettuati monitoraggi del versante volti a stabilire la presenza di incipienti crolli, e periodici disaggi degli eventuali blocchi potenzialmente instabili.

Tali controlli dovranno obbligatoriamente effettuarsi a seguito del periodo invernale e a seguito di severi eventi meteorici.

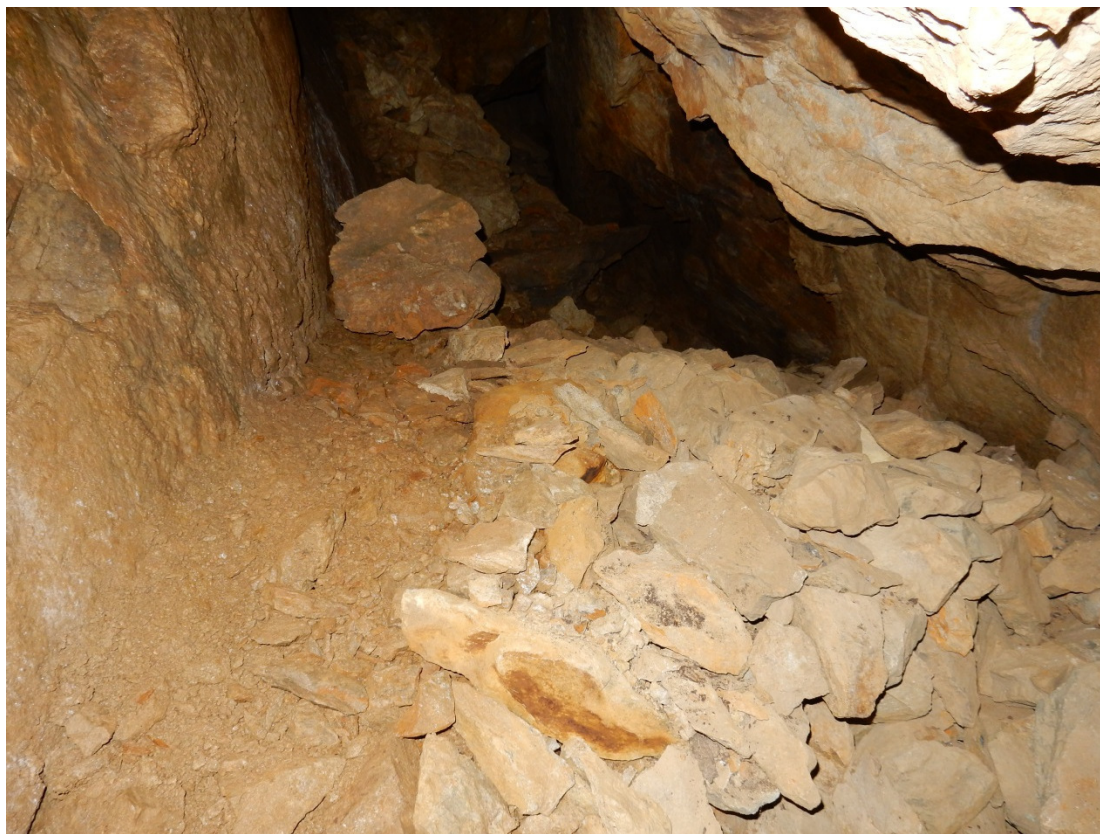
Ad un esame, sia dell'imbocco esterno, sia dell'imbocco interno, tali detriti occludono parzialmente la galleria, non agendo da sostegno per la volta;

Nella seguente figura è evidente come il tratto ad oggi inaccessibile presenti un riempimento solo parziale della sezione, tale da non fornire nessun supporto alla volta, risultando quindi in prima analisi stabile.

Figura 16: Vista dall'interno della nuova galleria oggetto dell'intervento.

In sede di esecuzione dei lavori, l'intervento di rimozione del detrito, dovrà essere graduale, è dovrà essere comunque effettuato sotto la supervisione della direzione lavori, al fine di accertare durante i lavori le condizioni geostrukturali e di sicurezza della galleria in contemporanea con le operazioni di rimozione dei detriti, effettuando eventualmente i disaggi laddove fossero necessari e interrompendo i lavori laddove si manifestassero segni di instabilità, anche solo potenziali.

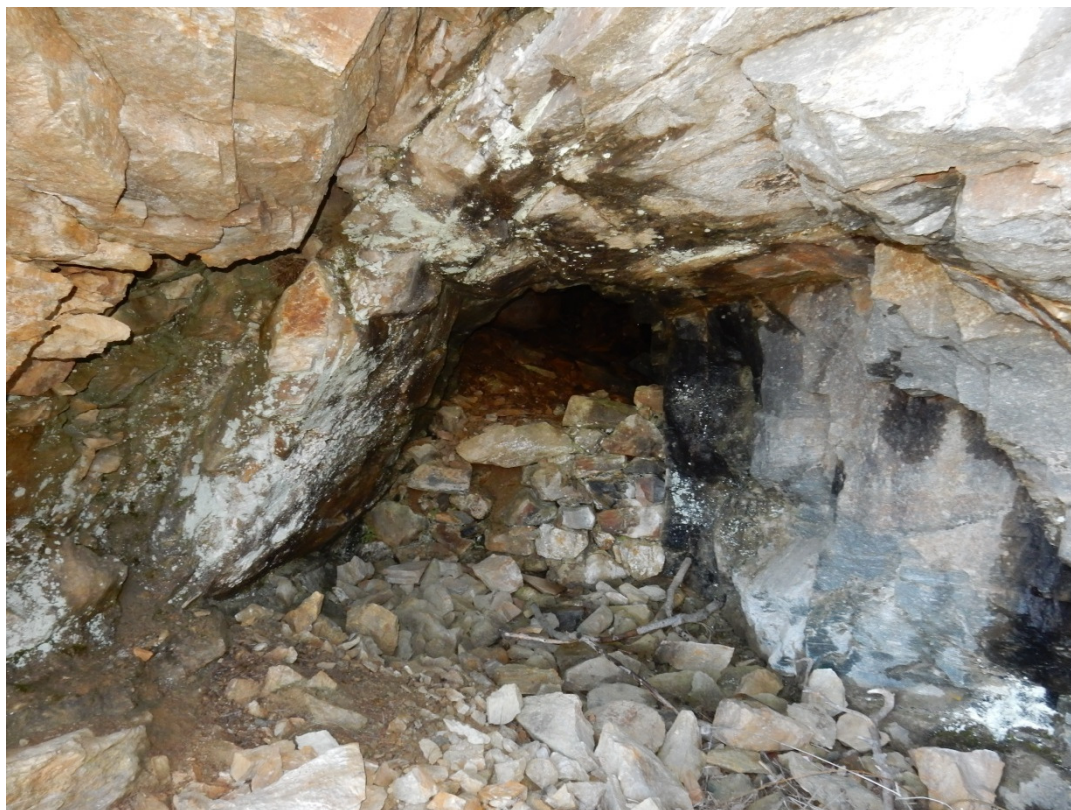
Nella figura seguente, la vista dall'esterno conferma la presenza di detrito di origine antropica, non occludente completamente la sezione della galleria; nella seconda figura si evidenzia una discontinuità a giacitura suborizzontale localizzate sulla volta dell'imbocco.

Figura 17: Vista dall'esterno della nuova galleria oggetto dell'intervento.
