LAVORI DI MANUTENZIONE STRAORDINARIA DEL PONTE SUL TORRENTE  
EVANCON IN LOC PRA COMUNAL NEL COMUNE DI BRUSSON

**COMUNE DI BRUSSON**

**Relazione Tecnica**

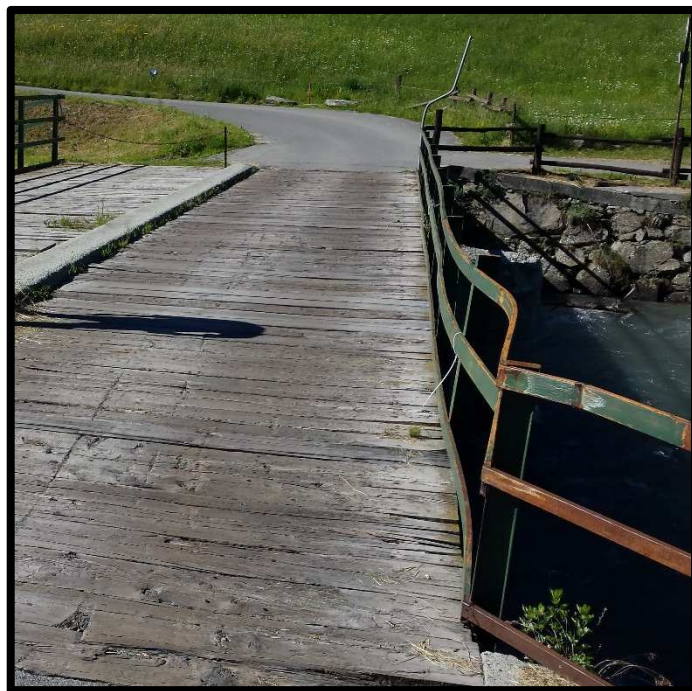
Fig. 1 Particolare passerella carrabile

Per quanto riguarda la passerella carrabile dal sopralluogo effettuato presenta:

- un piano viario realizzato in legno di spessore 10 cm versa in cattivo stato di conservazione;
- una barriera di protezione ha subito negli anni particolari urti che ne hanno compromesso la sua funzione.
- una struttura portante del ponte realizzata mediante profilati in acciaio del tipo IPE 450 non presentano particolari problematiche

Alla luce di quanto sopra esposto si intende realizzare i seguenti interventi:

- Rifare completamente il tavolato costituente il piano viario mediante l'utilizzo di materiale ligneo di spessore 10 cm, idoneamente trattato;
- Modificare la quota del piano viario mediante degli spessori di 10 cm al fine di evitare il dislivello con il cordolo in cemento armato presente sulla mezzera del ponte il quale serve per delimitazione tra la passerella carrabile e l'altra;

- Realizzare una nuova barriera amovibile da porre in opera nei periodi estivi per una più marcata delimitazioni delle due passerelle, indispensabile in quanto la seconda non è adatta al passaggio di veicoli;

- Rifare la barriera di protezione della passerella come descritto nelle tavole progettuali;
- Regolarizzare la pila centrale e chiusura mediante getto di conglomerato cementizio degli interassi fra le IPE nelle zone di appoggio;

- Pulizia mediante sabbiatura degli elementi portanti in acciaio al fine di preparare un idonea superficie su cui stendere un materiale idoneo alla protezione evitandone così la loro corrosione.
